HISTORIC CAIRO

طاز والقرار الصعب

الدراسات المعمارية لأعمال الحفاظ والترميمر

أعمال الترميم الدقيق بقصر الأمير طاز

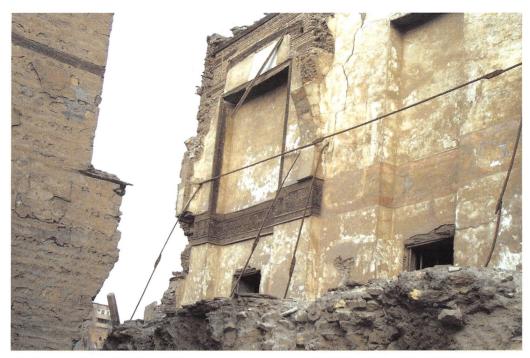
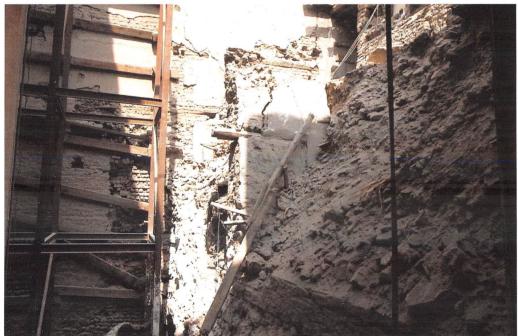
لقطات تعبر عن حالة القصر حتي أحدث الإنهيارات به ومدي تأثر المبني بتلك الإنهيارات

بقايا الحرملك في حالة آيلة للسقوط حائط بإرتفاع شاهق يكاد ينهار بكامله علي منطقة سكنية مزدحمة

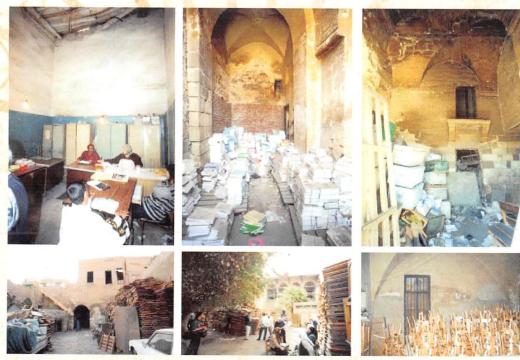
الشيخ خليل عن أرضية القصر بمتر ونصف مما ساهم أيضا في تسرب مياه الصرف إلى حوائط المبنى وساعد في تدهورها إنشائيا، فضلاً على ظهور الأملاح على الواجهات نتيجة ارتفاعها بالخاصية الشعرية، أما المشكلة الأساسية التي ساهمت في التدهور السريع للمبنى هو استخدام المبنى كمخزن لوزارة التربية والتعليم والذي وضع بالمبنى أحمالاً ثابتة عالية جداً عوضاً عن خطورة تعرضها للحريق. هذا علاوة على أنه عند إعادة استخدام المبنى كمدرسة تم غلق الآبار والسواقي وأحواض الدواب تلك العناصر تتعارض مع سلامة الأطفال بالمدرسة، فساعد ذلك إيجابياً على الإبقاء على نماذج متكاملة للعناصر والتقنيات الأصلية

مخازن وزارة التربية والتعليم والتي ساهمت في تدهور المبني علي مدي أعوام طوال

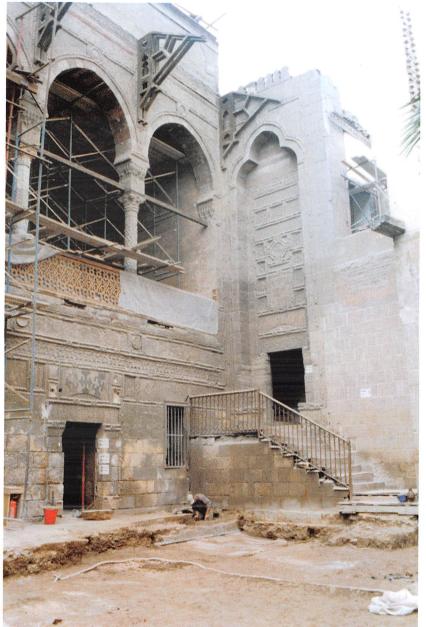
حوض الدواب المجاور لباب المقعد:

تم الكشف عن حوض دواب مستطيل الشكل يجاور المدخل المؤدى الى المقعد الأرضى المطل علي الصحن و ملاصق لجدار سلم الصاعد للمقعد و هو من الآجر المغطى بالخافقي الذى يمنع تسرب المياه من خلال الحوض وهى نفس المادة التي يغطي بها داخل الصهريج.. وهو يتغذى بالمياه من الساقية التى تقع خلف المقعد من خلال مواسير من الرصاص.

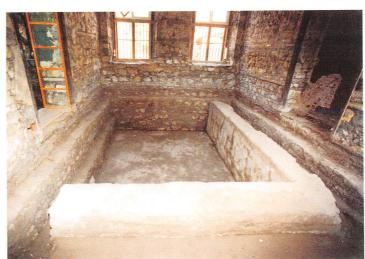
التدمير الذي لحق بالحوض من جراء الحائط الذي بني في منتصفه

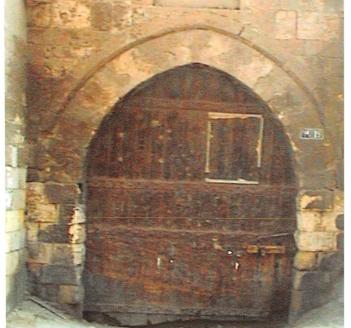
نماذج من العناصر الخشبية غير المزخرفة قبل الترميم

تتمثل الأخشاب غير المزخرفة في قصر الأمير طاز في الأبواب ، الشبابيك ، الساقية ، الأسقف غير المزخرفة والأحجبة الخشبية ... الخ وتتشابه مظاهر التلف التي وجدت على هذه العناصر والتي يمكننا تحديدها فيما يلي:

- دهان أغلب هذه العناصر الخشبية في فترات سابقة بطبقات دهان ولاكيهات حديثة مما شوه المظهر الأثري لتلك الأخشاب.
- تدهور واضمحلال وتقشر طبقات الدهان القديمة وتراكم الأتربة والاتساخات عليها بصورة كثيفة.
- فقدان بعض أجزاء من الأخشاب خاصة بالأحجبة وألواح التطبيق بالأسقف.
 - وجود شروخ وانفصالات بين الألواح.
 - وجود تآكل بالأجزاء السفلية لارتفاع مستوى الرطوبة بها.
 - انتشار الإصابات الميكروبيولوجية والحشرية.

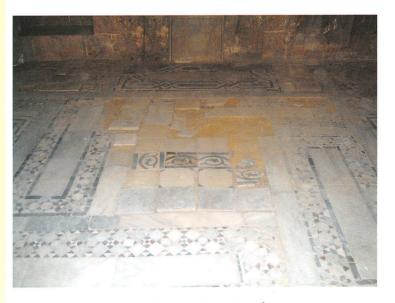
الأرضية الرخامية بالسبيل قبل الترميم

- وجود استكمالات خاطئة بالأجزاء الملونة بالأرضية بمون أسمنتية.
 - فقدان قطع كثيرة من الرخام الملون والبلاطات السادة.
 - وجود شروخ في بعض البلاطات السادة البيضاء.
- تراكم الأتربة والاتساخات بالأرضية والأعمدة وأسطح المزررات.

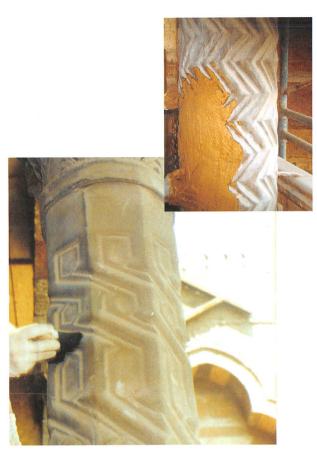
مراحل الترميم والمعالجة للعناصر الرخامية

تم العزل بعد الانتهاء من التنظيف باستخدام محلول البارالويد الذائب في الأسيتون.

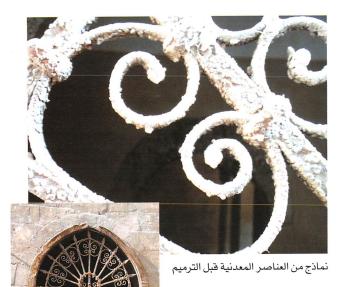
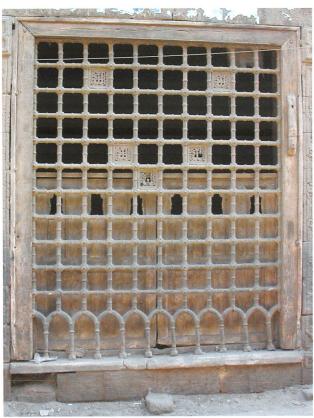
- وجودة أتربة واتساخات كثيفة شديدة الالتصاق بسطح المصبعات.
- طبقة متآكلة من الدهان الحديث تغطي طبقة الصدأ على بعض المصبعات الحديدية والإطارات الخشبية في بعض الشبابيك مع تآكل وتدهور بأخشاب الإطارات.
- وجود طبقات من مركبات نواتج صدأ الحديد بالمصبعات الحديدية ونواتج صدأ النحاس بالمصبعات النحاسية.

حديد مفقود

طبقة صدا كثيفة

التوثيق المعمارى لأحد العناصر الحديدية وشباك السبيل النحاسى موضح عليه مظاهر التلف

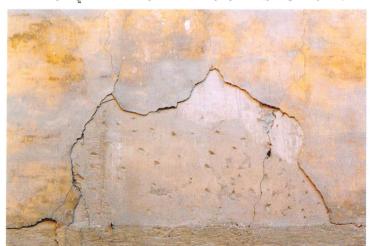
- انفصال طبقات الملاط كلية عن الحائط المنفذة عليه.
- وجود الملاط الأثري في صورة طبقات فوق بعضها أو في صورة طبقتين بحيث توجد طبقة ملاط أحدث والأخيرة مغطاه بدهان جيرى حديث.
 - وجود انفصال (تطبل) بين طبقة الملاط الأخيرة وما تحتها من طبقات.
 - وجود كثير من الشروخ الدقيقة والواسعة في معظم طبقات الملاط.
 - فقدان لأجزاء كثيرة "بمساحات مختلفة" في طبقات الملاط.
- تدهور وتآكل الطبقة السطحية لطبقات الملاط الأثري بفعل عوامل التلف المختلفة وتسرب ماء المطر.
 - بعض الأجزاء تبدو آيلة للسقوط.
 - وجود طبقة كثيفة من الأتربة والاتساخات والسناج.
- تقشر طبقات الألوان في أجزاء الملاط الملون والصرر الملونة بالقبوات أسفل الحرملك والشريط المزخرف بقاعة الحرملك كما سيأتى ذكره تفصيلياً.

نماذج من طبقات الملاط الأثرى قبل الترميم

- التوثيق المعماري لطبقة البياض موقع عليه مظاهر التلف من فقدان وانفصال وتطبل
 - التوثيق الفوتوغرافي.
 - الاختبارات والتحاليل.

- التنظيف الميكانيكي لطبقة البياض باستخدام ماكينة الفاكيوم cleaner التنظيف الميكانيكي لطبقة السائبة.
- كان يتم التنظيف أيضاً باستخدام الفرش الناعمة مختلفة المقاسات لإزالة الأتربة المتبقية.

- تم تثبيت حدود الأجزاء السائبة بعد التنظيف من الخلف باستخدام منفاخ الهواء الكاوتش مع سلك معدني مرن ومراعاة أن تكون مونة هذه اللحامات من نفس مونة مادة الحقن مع زيادة نسبة بودرة الحجر فيها.

- تم عمل ثقوب منتظمة ، عشوائية بقطر (١، ٢مم) طبقاً لطبيعة الجزء المراد حقنه ومدى تدهوره.
- تم التنظيف خلف هذه الثقوب بمنفاخ الكاوتش ثم الحقن بالكحول الإثيلي والماء بنسبة ٣: ١ لضمان البلل الجيد للحائط وعدم وجود أية أتربة تعوق مادة الحقن أثناء تغلغلها وأيضاً بلل خلفية البياض.

- تم الحقن بعد ذلك بالسرنجات كبيرة الحجم حتى تمام التشرب.
- مراعاة أن يكون التثبيت والحقن من أسفل لأعلى ويتم الحقن في كل ثقب على مراحل.
- تم بعد ذلك الضغط الخفيف على الأجزاء التي تم حقنها باستخدام روله بلاستيك أو براحه اليد حتى تمام الالتصاق بالسطح.

- التنظيف الكيميائى للسطح الخارجي للبياض بعد الانتهاء من الحقن والتثبيت.
- عزل طبقة البياض بعد الانتهاء من المعالجة باستخدام مادة طاردة للماء.

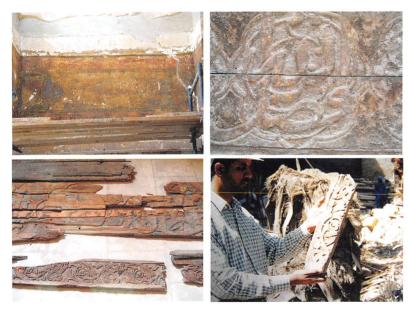
أجزاء من الشريط الخشبي المفكوك قبل الترميم

استخراج أجزاء الشريط من بين الأنقاض

- تأمين وحماية الشريط الملاط عن طريق:
 - عزل الطبقة اللونية بالبارالويد .
 - لصق طبقة من الشاش.
- وضع طبقات من الفوم فوق هذا الشاش. وضع ألواح من خشب الأبلكاش.
 - عملية تثبيت وتقوية الشريط الملاط.
- حقن الشريط الملاط من الخلف بمادة مكونة من كربونات كالسيوم + الماء + PVA.
- تنظيف الطبقة الملونة التي توجد على الشريط.
- عزل الملاط بالبارالويد B72 المذاب في طولوين ٥٪.
- علاج وترميم الشريط الخشبي وإعادة تركيب الجزء المفكوك.

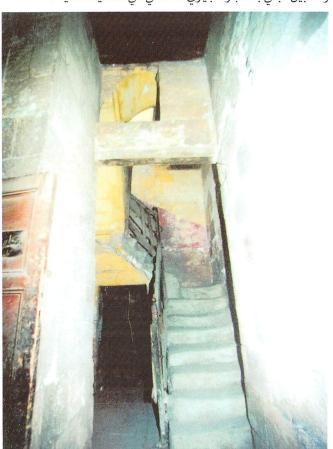
السلم الصاعد للكتاب قبل الترميم

بدأت أعمال الإحياء بإزالة آثار سوء الاستخدام وبالتدعيم الإنشائي وتزرير الشروخ مع استبدال الدبل الخشبية التالفة وذلك بالتوازي مع إصلاح الدرج الحجري واستبدال التالف منه ولعل من أهم عناصر التدعيم الإنشائي ما تم في سقف تخفيف الكتاب لعتق الأحمال من على السقف المزخرف نظراً لتأثره من سوء تدهورالطبقات أعلاه وظهر ذلك من ميول الطبق المزخرف، وبعد عملية التدعيم الإنشائي تم إعادة البياض بمون متوافقة مع المون الأصلية واستبدال الأرضيات الغير أثرية بالكتاب والطرقة الخارجية له وفقاً للأصل الأثري وذلك بعد إظهار الأرضيات الأصلية للسبيل وكشف منزل الصهريج وحيث تم حقن شروخ السلم عند الكشف وانتهت أعمال ترميم سبيل وكتاب علي أغا دار السعادة بتركيب الرفرف الخشبي الذي كان قد فقده الكتاب لسنوات عديدة طبقاً للصور القديمة.
